生产建设项目水土保持设施

# 验收鉴定书

项目名称：徐州沪彭丰源商业管理有限公司 2016-48 号地块（沪彭科技精英小区）开发项目

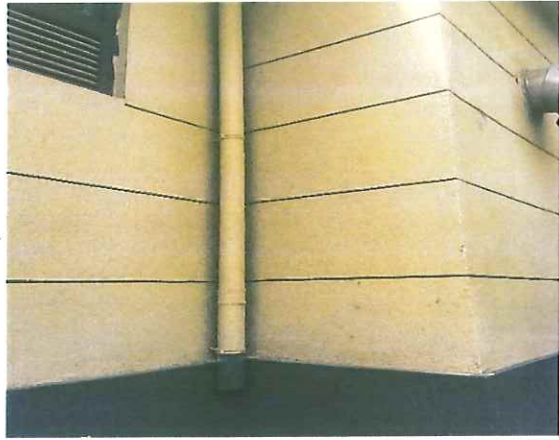
建筑物区雨水管

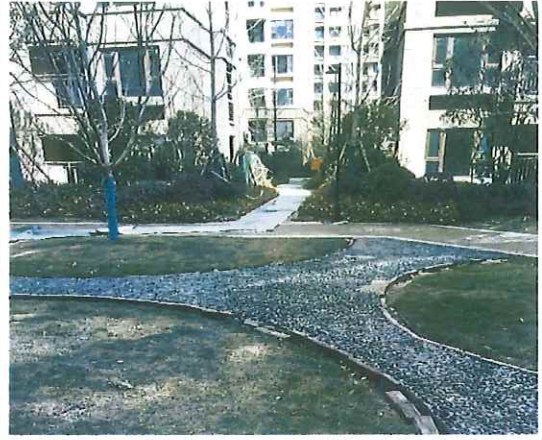
道路广场区透水路面

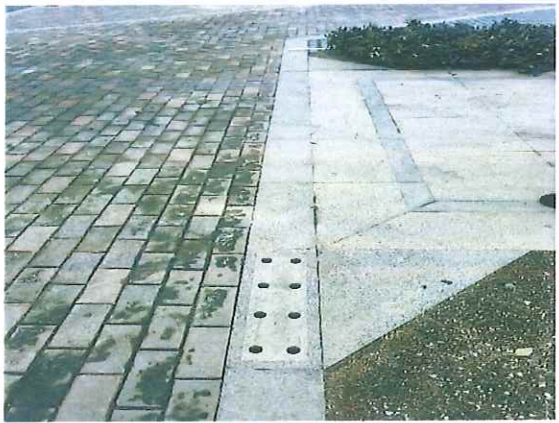
道路广场区排水沟

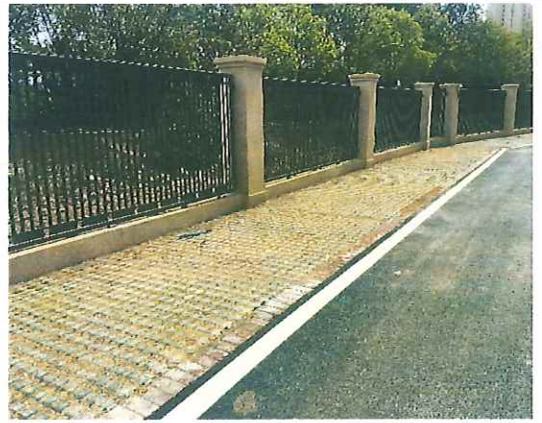
植草砖停车位

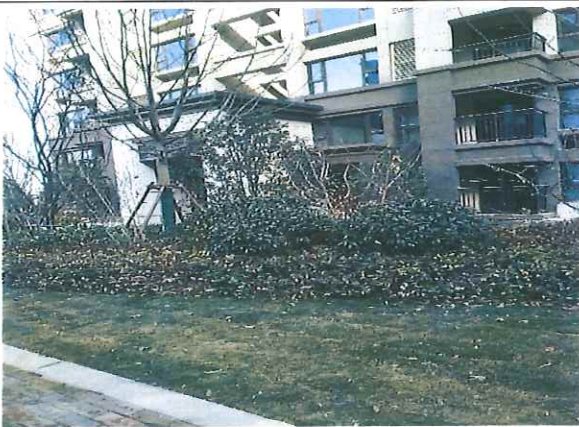
景观绿化区绿化

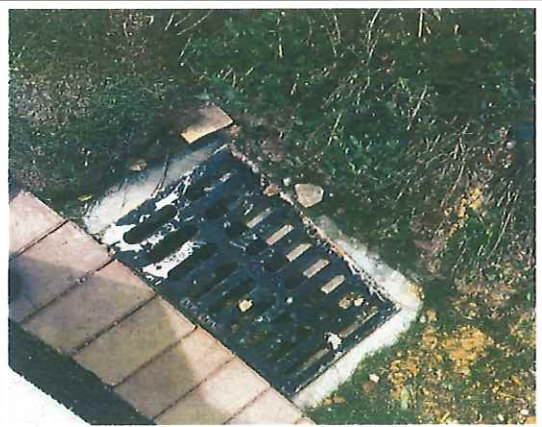
道路广场区雨水井
